Denkmalpflege im Fürstentum Liechtenstein

Baugeschichtliche Untersuchungen 2015

5512.0791 Schaan, Reberastrasse 2-4

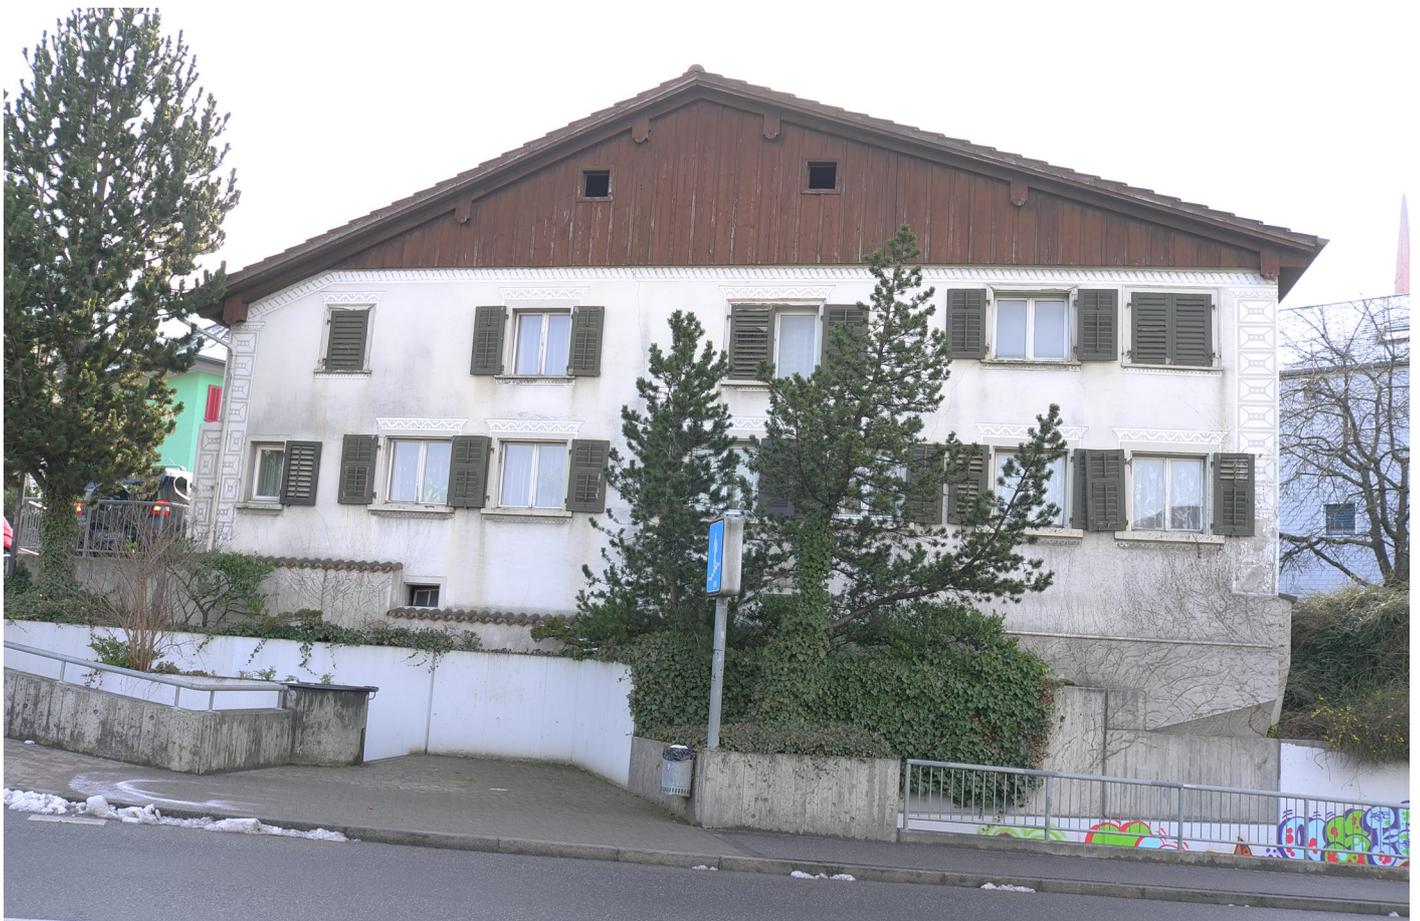
Titelbild: Schaan, Reberastrasse 2-4, Nordansicht.

Das nach der einstigen Reichsstrasse orientierte Doppelwohnhaus von augenfällig „bündnerischer“ Erscheinung zeigt eine 370-jährige Entstehungs- und Entwicklungsgeschichte (Abb. 1). Ein Kernbau entstand 1647 als Wohnhaus eines Leinenwebers. Dessen Bauherrschaft ist nicht namentlich bekannt. 1809 ist die Hofstätte zweigeteilt und gehört den Gebrüdern Joseph und Christian Kaufmann. Die Kaufmann's sind bereits 1584 in Schaan bezeugt und danach mehrfach als eigenständige Handwerksmeister belegt. Bauweise, Raumordnung und Nutzung des Kernbaus erweisen sich in der Liechtensteinischen Architekturlandschaft als einzigartig. Der Grundriss misst aussen 7.2 mal 7.7 Meter. Das Erdgeschoss birgt die Küche, eine Stube, eine Nebenstube und eine Speisekammer, was dem Typ des Alpenländischen Vier-Raum-Hauses entspricht (Abb. 2). Das Obergeschoss enthält Schlafkammern. Der nördliche Hausbereich mit den Stuben und Schlafkammern ist als Gwettkopf-Blockbau gezimmert. Allerdings bestehen die Wandscheiben nicht wie gebräuchlich aus Balken (Blöcken) sondern aus Flecklingen von etwa 11 cm Dicke und Breiten bis etwa 75 cm [!] – eine in dieser Art bisher noch kaum vorgefundene Materialauslese (Abb. 3 und 4). Der südliche Hausbereich mit der Küche und der Speisekammer ist in Bohlenständer-Bauweise gefügt. Die drei Wände nord-süd und deren Anschluss an den Stubenblock fehlen, sind jedoch durch die in der Südwand erhaltenen genutzeten Ständer belegt.

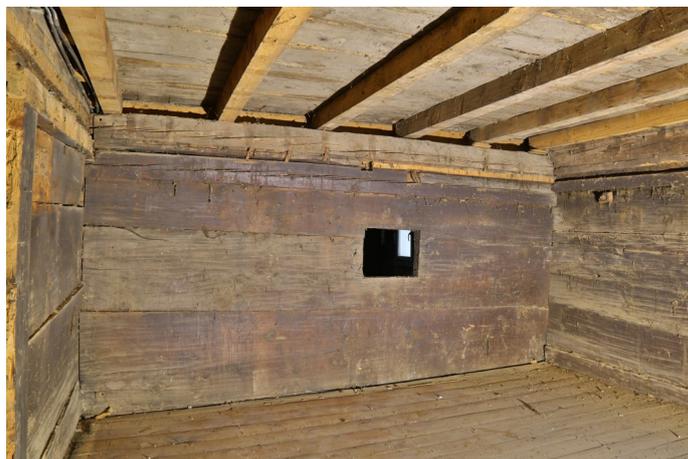
Abb. 3: Grosse Kammer im Obergeschoss, Wände in Blockbauweise 1647 aus bis 75 cm breiten Flecklingen, frühe Fensteröffnung.

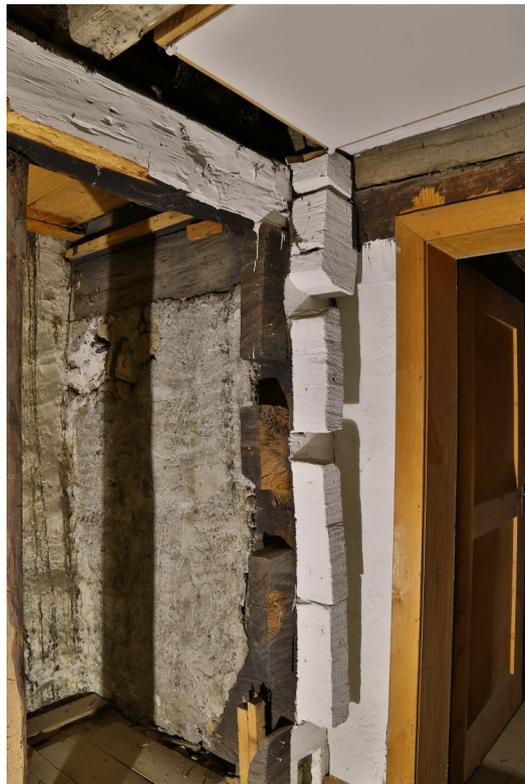
Abb. 4: Obergeschoss, Ecküberkämmung der Flecklinge 1647.

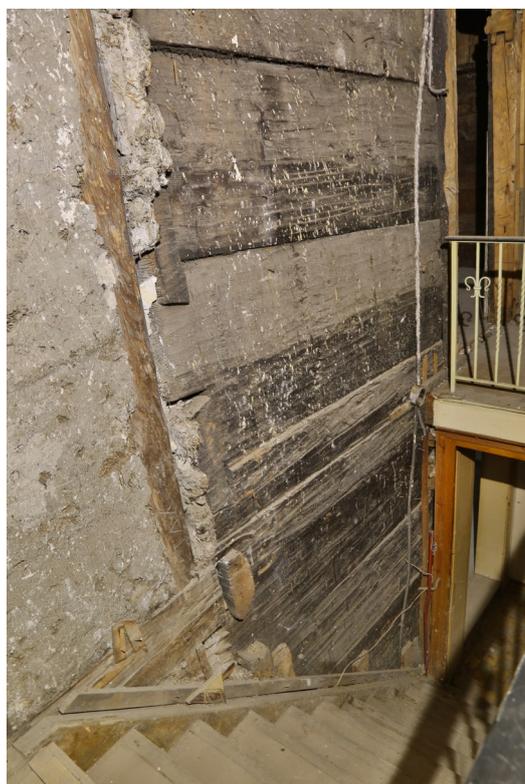
Die Küche stand vorerst bis zum First offen, entsprechend verpechte der Küchenrauch aus dem offenen Herdfeuer Wände und Dachstuhl bis zuoberst (Abb. 5). Über der Speisekammer scheint bereits seit der Hausbauzeit 1647 eine Decke und eine Kammer gelegen zu haben, wie die stark verpechten Decken über der Speisekammer deuten lassen. Als Aufstieg vom Erdgeschoss ins Obergeschoss diente wohl eine Leiter in der Küche. Wandnuten belegen ursprüngliche Böden und Decken aus Bohlen. In den Wänden der Nebenstube lassen eine 4 cm breite Bodennut und eine 7 cm breite Deckennut eine ursprüngliche Raumhöhe von 200 cm ermitteln. Fünf Türgerichte gotischer Art der Hausbauzeit 1647 sind erhalten: sie weisen lichte Weiten von 77 x 159 cm, 75 x 155 cm sowie 80 x 151 cm auf. Eine Tür im Obergeschoss durch die Ostfassade mag in einen Laubenanbau geführt haben. In der Westfassade sind zwei frühe Fensteröffnungen lesbar, die eine mit einer lichten Weite von 52 x 41 cm, die andere mit einer Breite von 65 cm. Innenausbauten der Hausbauzeit fehlen. Die Oberflächen der Holzbauwände standen vorerst frei und sind entsprechend rauchgeschwärzt. Stube und Nebenstube sind zweiräumig unterkellert. Ein später zugemauertes Bandfenster in der Nordwand belegt die Nutzung des Kellers unter der Stube als Webkeller eines Leinenwebers (Abb. 6). Leinengarne benötigen zur Verarbeitung die Luftfeuchte des Kellers, damit sie weniger reissen. Ein niedriger Dachstuhl mit Rafen überspannt den Kernbau. Die flache Neigung des Daches lässt auf eine Eindeckung mit steinbeschwerten Brettschindeln deuten.

Abb. 5: Nordwand der Küche 1647, ohne Spuren einer Decke.

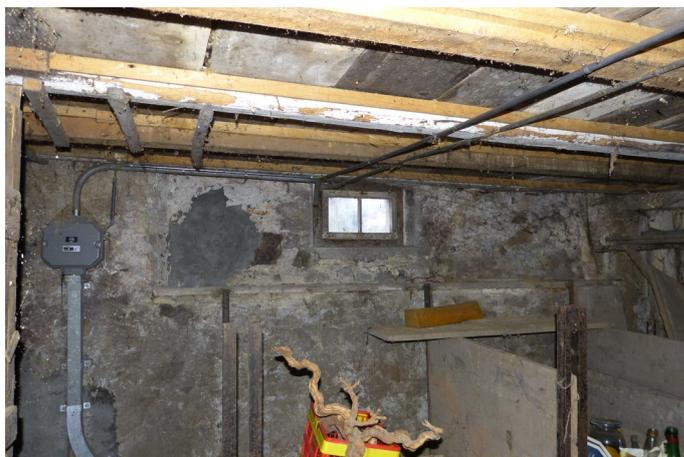
Abb. 6: Keller-Nordwand 1647 mit zugemauerter Öffnung des Bandfensters zum Webkeller.

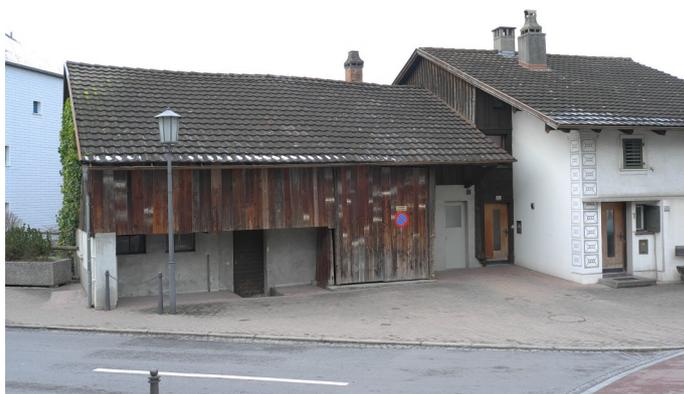
Die heutige Doppelstallscheune entstand 1858 als Ersatzbau (Abb. 7). Zu Vorgängerbauten fehlen uns Befunde und Angaben. Der Neubau in Mauerwerk und verbrettertem Fachwerk ruht wiederum unter einem Tätschdach. Er enthält für jede Besitzerpartie Stall und Heuraum, jedoch eine gemeinsame Tenne. Die Verstrebungen des Ständerbaus sind teils angeblattet, teils eingezäpft, was einer Mitte des 18. Jahrhunderts beginnenden abbundtechnischen Übergangsphase entspricht. Von besonderer Bedeutung zeigt sich der Tenneboden. Er besteht aus kräftig dimensionierten Bohlen, wobei die äussersten Bohlen mit einer aufgehenden Wange enden, was Körnerverlust beim Dreschen vermeidet, das heisst, die Tenne diente als Dreschplatz, die Besitzer betrieben Getreidebau (Abb. 8).

Abb. 7: Ostansicht der Stallscheune von 1858.

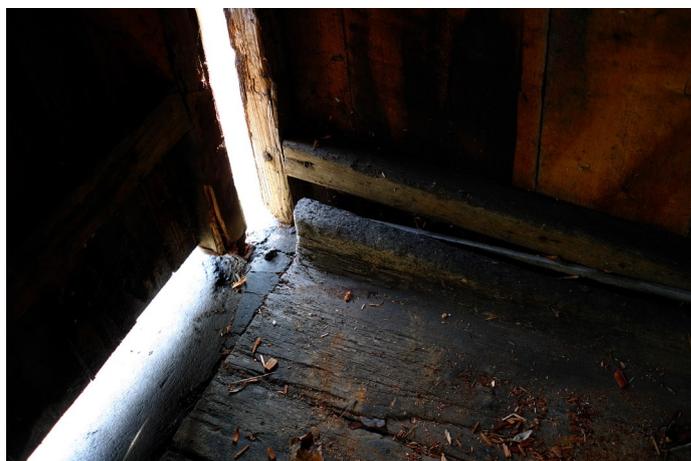
Abb. 8: Tenneboden mit Wulstrand zur Vermeidung von Körnerverlusten beim Dreschen.
