# Energetische Sanierung am Kulturobjekt

Bei historischen Gebäuden sind **Energiesparmassnahmen** möglich und sinnvoll. Mit gelungenen Beispielen zeigen wir Ihnen Möglichkeiten auf, wie Sie Ihr Haus unter Einbezug der **denkmalpflegerischen Anliegen** renovieren, umbauen und energetisch sanieren können.

# Energie und Baudenkmal

**Energetische Sanierung ist bei historischen Gebäuden sinnvoll und möglich. Diese Merkblätter zeigen Lösungen für verschiedene Bautypen und Problemstellungen auf.**

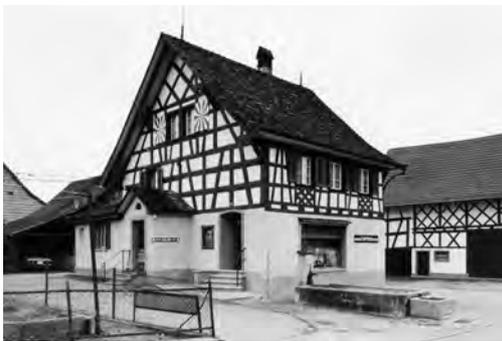
Gebäude vor der Sanierung

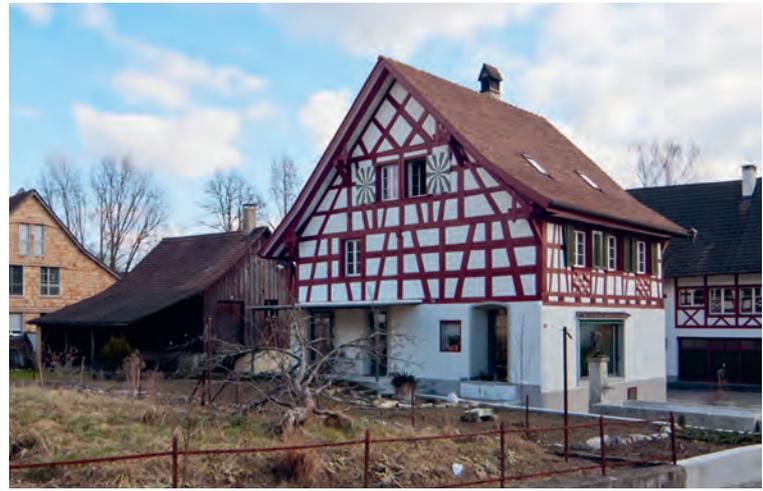
Nach der Sanierung, MINERGIE®-Standard, renovierte Fassade mit Innendämmung.

Der Minergie®-Standard wurde mit folgenden Massnahmen problemlos erreicht: Wände, Böden und Dach des alten Schulhauses wurden innen gedämmt, Fenster und Aussentüren ersetzt, sowie eine Komfortlüftungsanlage eingebaut. Geheizt wird mit einer Wärmepumpe, zwei Holzöfen und einer thermischen Sonnenkollektoranlage. Der gemessene Energieverbrauch während des ersten Jahres konnte mit diesen Massnahmen gegenüber dem unsanierten Gebäude um ca. 80% gesenkt werden.

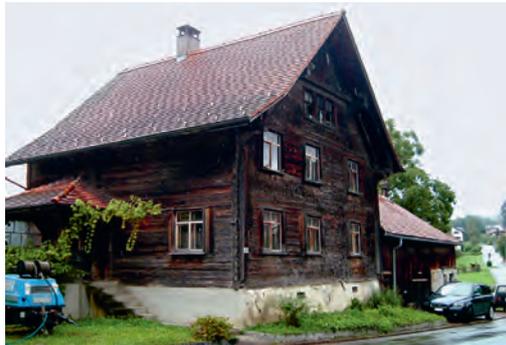
Gebäude vor der Sanierung

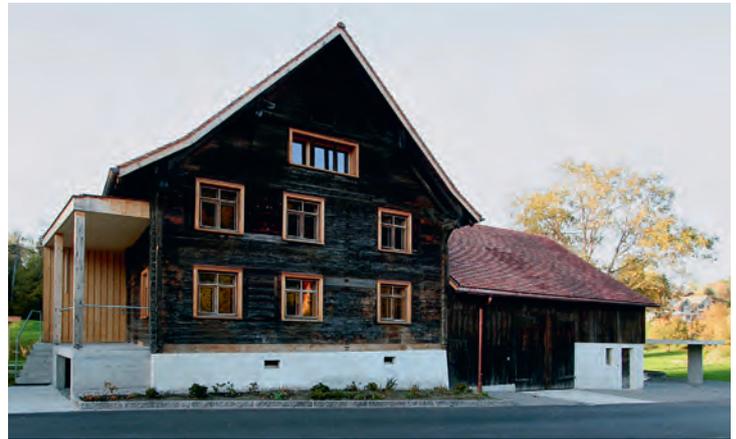
Nach der Sanierung: Nur der neue Anbau am Wohnhaus zeugt aussen vom Umbau.

Das ausgewählte Konzept sah vor, das gewachsene Erscheinungsbild möglichst unverändert zu belassen. Zusätzlich benötigte Räume und Sanitäreinrichtungen wurden aussen angefügt und ersetzen Anbauten von 1940. Neuer Wohnraum mit hoher räumlicher Qualität entstand in der alten Scheune. Das Haus wird als Zweifamilienhaus genutzt.

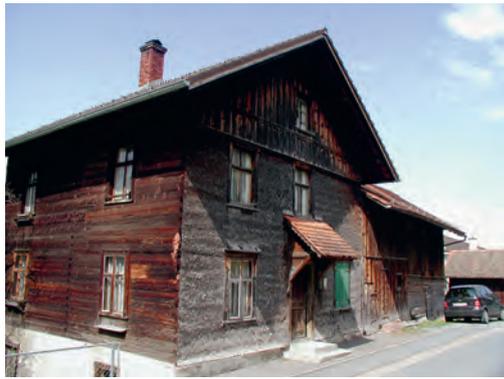
Gebäude vor der Sanierung

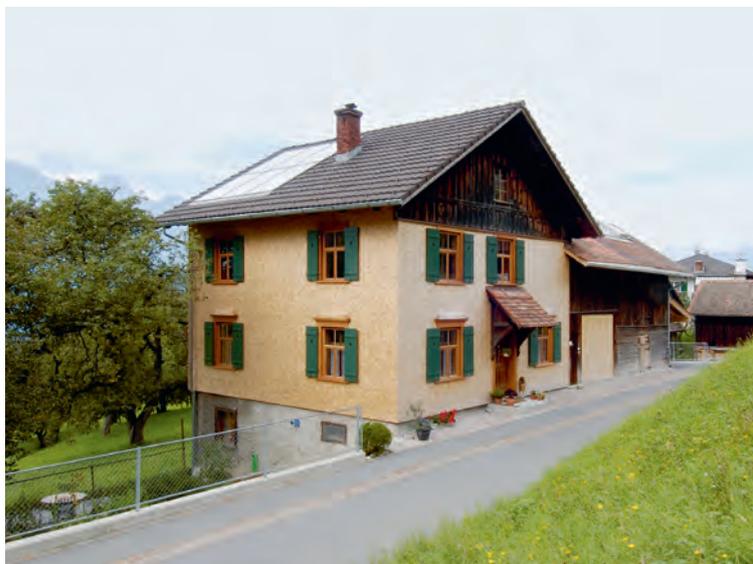
Nach der Sanierung: Die erneuerte Gebäudehülle schützt das Denkmal nachhaltig. Die noch helle Schindelfassade wird mit der Zeit nachdunkeln.

Der bautechnische Aufwand bestand dann tatsächlich in der Abgrenzung der neuen Wohn- und Arbeitsräume vom Aussenklima. Massnahmen ergaben sich daher an allen Aussenwänden, den Dachflächen und den Decken zu den Sockelgeschossen. Die Massnahmen wurden auf ein für die bestehende Baustruktur verträgliches Optimum beschränkt – sämtliche Dämmstärken sind in Bezug auf das bestehende System genau austariert und spielen mit im komplexen System aus Anforderungen an Gestaltung, Konstruktion und Nutzungsbedürfnissen. Gesetzliche Vorgaben allein halfen hier nicht weiter, Ausnahmeregelungen aus Gründen des Denkmalschutzes konnten beansprucht werden. Im Rahmen der Instandstellung und architektonischen Weiterentwicklung wurde die Tenne von Einbauten frei geräumt und durchgängig geöffnet. Sie funktioniert so als Scharnier zwischen dem Stall mit Atelier und dem Wohnhaus. Als neue Elemente entstanden lediglich der Küchenkorpus in der Nebenkammer und darüber liegend das Bad. Die originalen Oberflächen im Innern konnten alle wieder hervorgearbeitet werden, während aussen über der eingefügten Wärmedämmschicht ein frischer Schindelschirm und neue Vorfenster angeschlagen wurden.

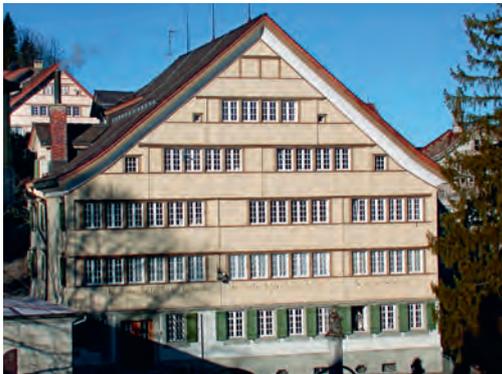
Ostfassade vor der Sanierung

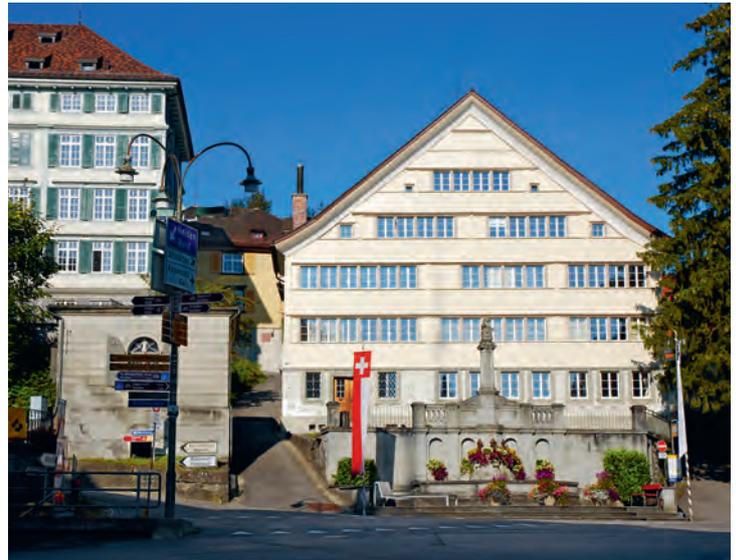
Ostfassade nach der Sanierung, neue Fenster ohne vertikaler Sprosse

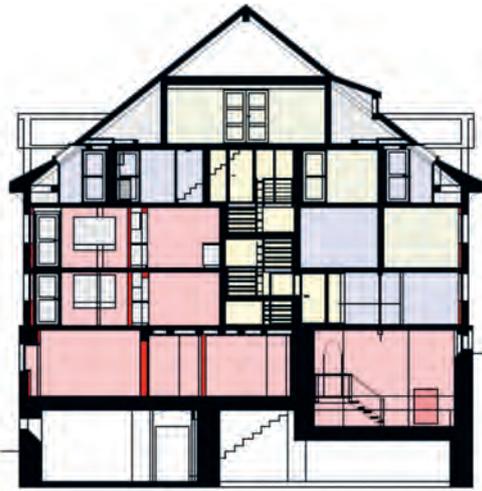
Rot = Wohnräume  
Blau = Nasszellen  
Beige = Zimmer  
Gelb = Erschliessung

Energiekonzept Ingenieurbüro Gerevini AG,  
Querschnitt Mädchenkonvikt

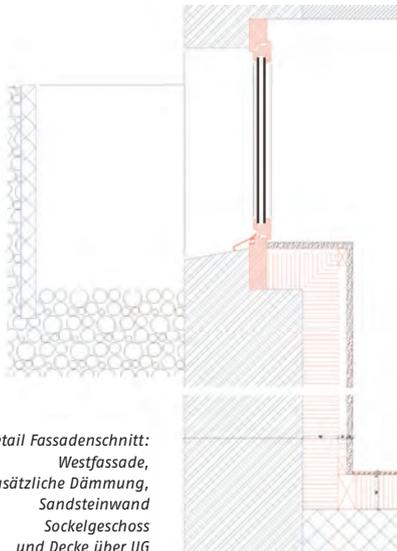
Detail Fassadenschnitt:  
Westfassade,  
zusätzliche Dämmung,  
Sandsteinwand  
Sockelgeschoss  
und Decke über UG

Folgende Massnahmen wurden ausgeführt:  
Wärmedämmung der Brüstung Sandsteinsockel,  
der Innenwände gegen unbeheizte Räume  
und der Kellerdecke, sowie Fensterersatz in der  
Hauptfassade

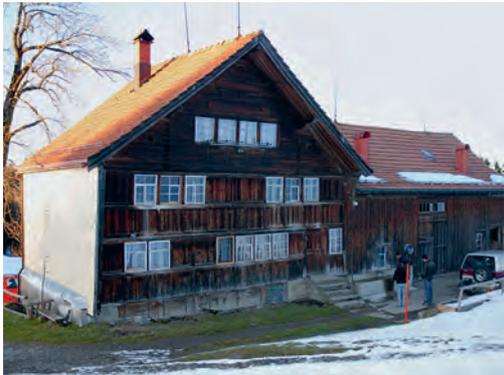
Südfassade vor der Sanierung

Die Bauherrschaft hatte den Wunsch, die Südfassade bautechnisch und wärmespezifisch zu sanieren. Primär sollte der Wohnkomfort erhöht werden. Die bestehende Verglasung mit einfach verglasten Sprossenfenstern und Vorfenstern wie auch der Strickbau waren nicht mehr winddicht.

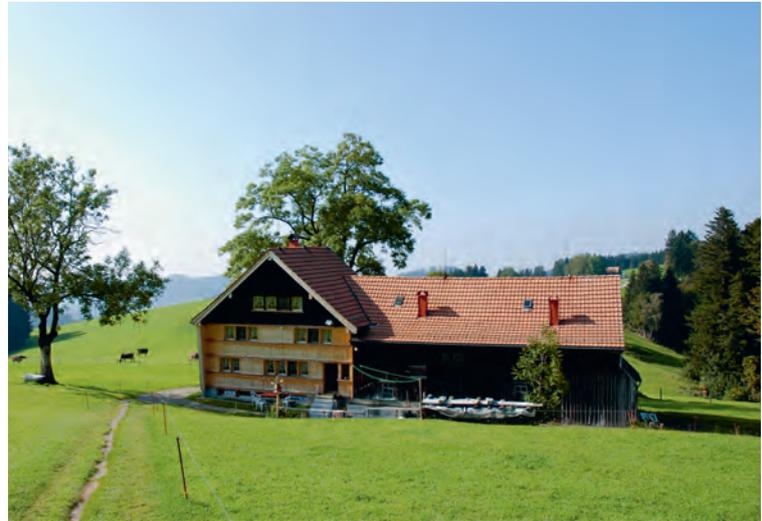
Südfassade nach der Sanierung, neue Vertäferung im Erd- und Obergeschoss

Der vertäfelte Strickbau der Hauptfassade war intakt. Die Täferverkleidung wies starke Verwitterungsschäden auf und musste vollständig ersetzt werden. Dabei wurde die Strickwand auf der Aussenseite mit einem Windpapier abgedichtet und die Hohlräume zwischen Täfer und Strickwand mit bis zu 40 mm Holzfaserplatten gedämmt. Auf der Innenseite der 120 mm starken Strickwände wurden Steinwollplatten von 80 mm angebracht. Auf eine Dampfbremse konnte verzichtet werden. Die Speicherkapazität von holzverkleideten Strickbauten ist gross genug, dass der diffundierende Wasserdampf nicht zu Gebäudeschäden führt und die Wandkonstruktion atmungsaktiv bleibt.

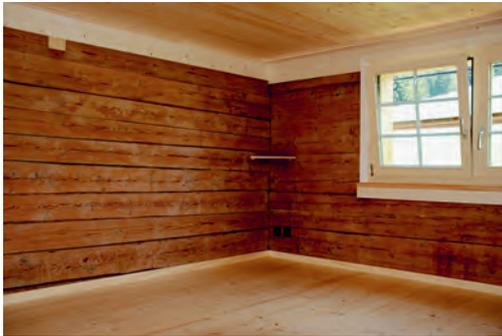
Innenansicht 1 nach der Sanierung:  
Strickwand sichtbar, Aussendämmung in Hohlraum  
des ehemaligen Zugladers

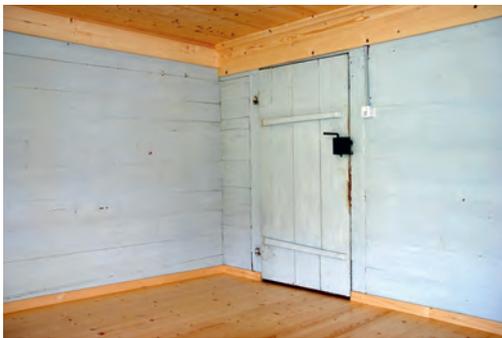
Innenansicht 2:  
Sichtbare Anschlussarbeiten an die erhöhte Decke

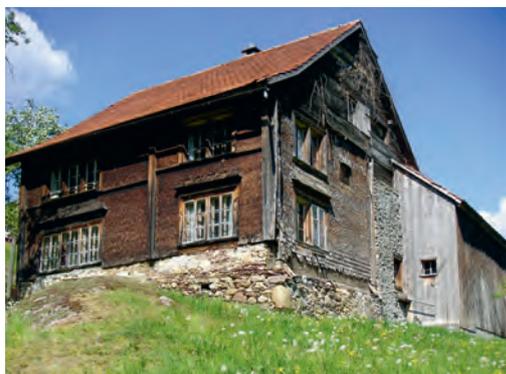
Nord- und Ostfassade vor der Sanierung

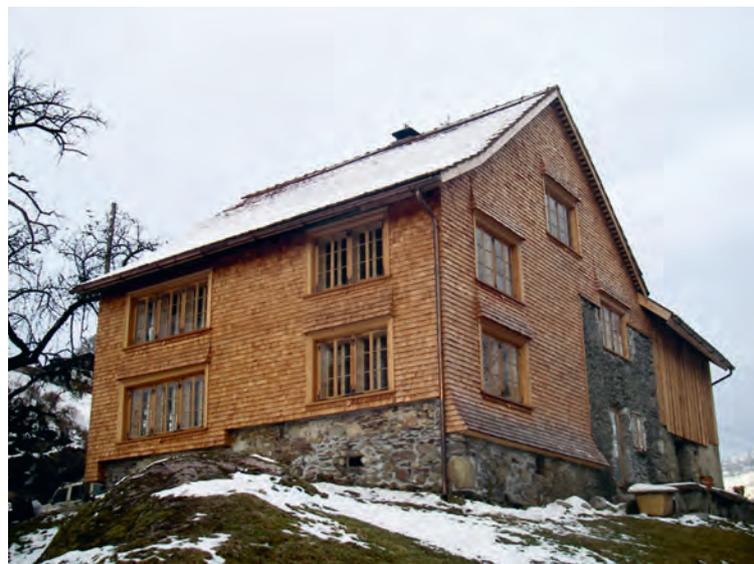
Nord- und Ostfassade nach der Renovation

Das bäuerliche Wohnhaus mit Stallscheune weist eine heterogene Bausubstanz auf. Insbesondere die teilweise bis an die Oberkante des Obergeschosses ragenden Bruchsteinwände deuten auf eine weit zurückreichende Geschichte, welche aber nicht eindeutig zurückverfolgt werden kann. Der darüber stehende Strickbau kann relativ genau auf 1589 bis 1591 datiert werden, wobei der gegenüber dem Standardtypus um 90° gedrehte Dachstuhl mit einem in Riegelbauweise erstellten Giebelfeld ins frühe 20. Jh. einzuordnen ist. In jene Zeit fällt auch der gesamte Innenausbau.

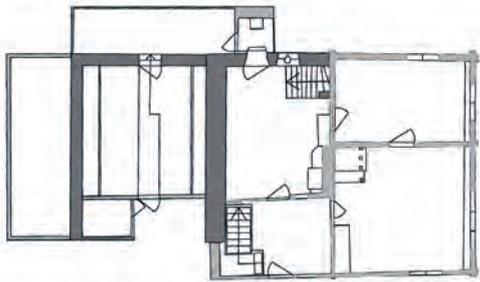
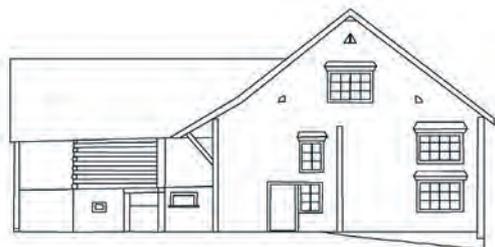
**Fenster** Neue Kastenfenster in Holz: Innere Fenster mit Zweifach-IV-Verglasung. Vorfenster mit Einfachglas. Zwischenraum ca. 10 cm.

**Aussenwand** Die Aussenwandkonstruktion besteht weitgehend aus Massivholz <gestrickt>. Die Dämmung erfolgte aussen mit 10 cm Steinwolle. Aussenverkleidung mit Schindeln. U-Wert 0.27 W/m<sup>2</sup>K.

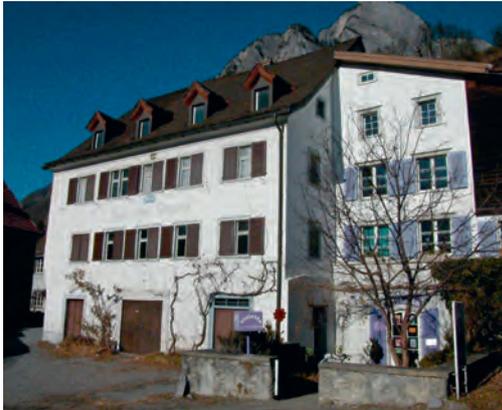
Südfassade vor der Sanierung

Der von aussen nicht mehr wahrnehmbare Kernbau des «Rebstock» geht auf 1394 zurück. Die Aussenmauern sind massiv in Bruchstein gemauert und sind – zusammen mit den hölzernen Geschossdecken – um 1612 entstanden. Der heutige Dachstuhl und die aktuelle Fassadengestaltung sind auf 1811 zu datieren.

Völlig verfallene Innenräume und ein wuchernder Hausschwamm machten eine umfassende Innenrenovation notwendig. Demgegenüber konnte die Fassade mit wenigen Eingriffen aufgefrischt werden.

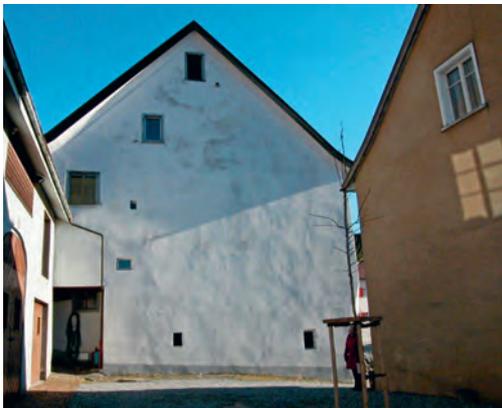
Nordfassade vor der Sanierung

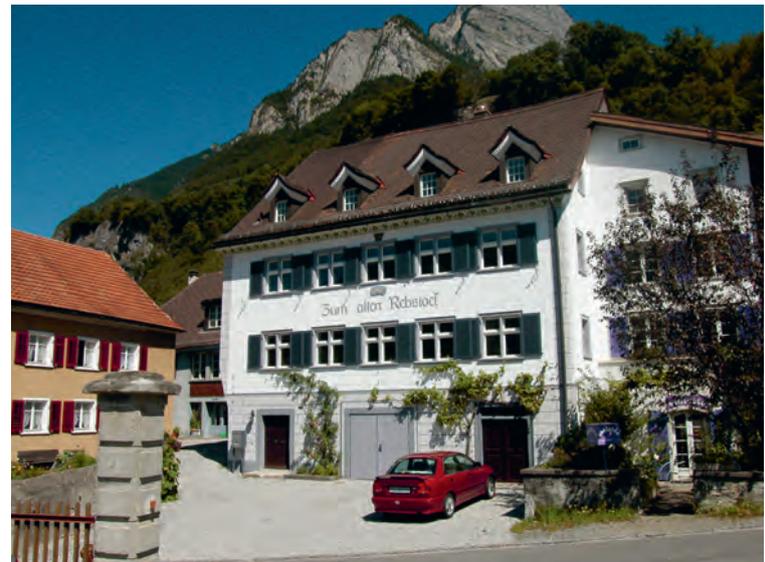
Südfassade nach der Sanierung

Entsprechend den lediglich farblich aufgefrischten Oberflächen an der Fassade beschränkten sich die energetischen Massnahmen auf die Innenseite der Gebäudehülle und auch dort nur auf die ohnehin verkleideten Mauerpartien. Daneben erfolgten Dämmungen gegenüber den Kellerräumen und in der Dachebene.

Neue Fenster mit Zweifach-Isolierverglasung ersetzen die alten Doppelverglasungen.

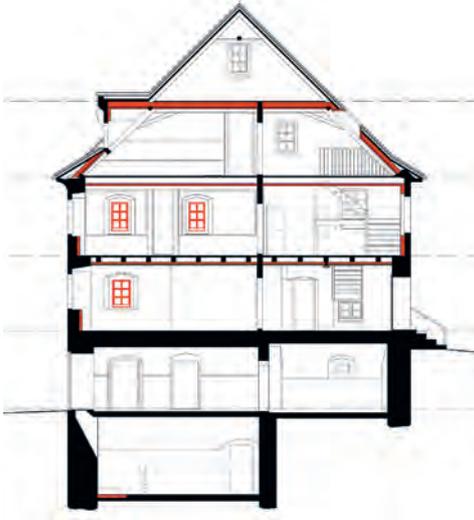
**Fenster** Neue Holzfenster mit Zweifach-Isolierverglasung, U-Wert 1.1 W/m<sup>2</sup>K

**Aussenwand** Bruchsteinmauerwerk 60–80 cm. Innenseitig teilweise gedämmt mit 10 cm Steinwolle und Täferverkleidung. Fensterbrüstungen (Mauerwerksdicke ca. 25 cm) gedämmt mit Steinwolle 10 cm und Gipsplattenverkleidung. Die intensive Besonnung der Hauptfassade erlaubt eine passive Nutzung der Sonnenenergie.

**Wände/Böden gegen unbeheizt** Dielenböden gegen Kellergewölbe mit 12 cm Steinwolle gedämmt.

**Dach** Dach zwischen und unter den Sparren gedämmt total 16 cm Steinwolle und Gipsplattenverkleidung.

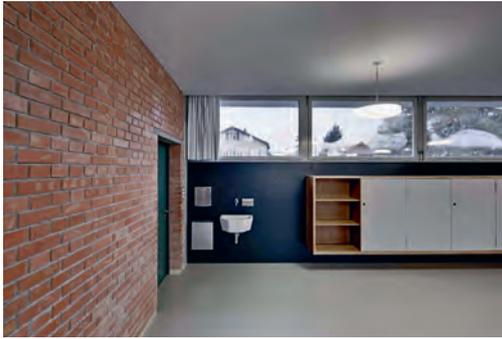
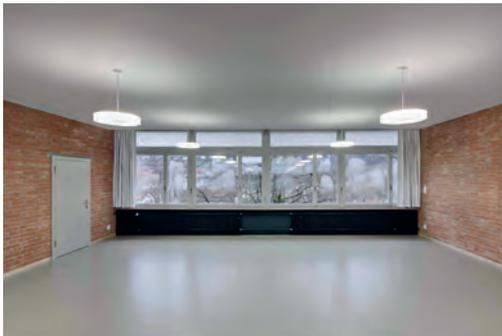
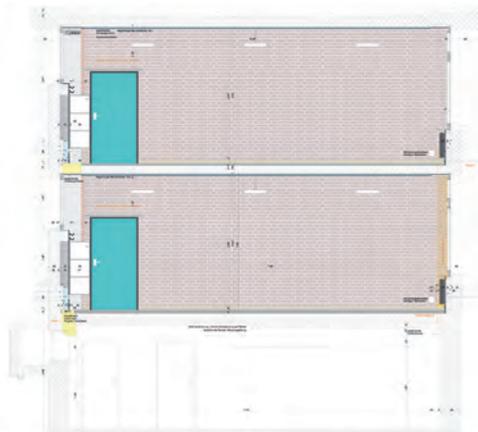
Die feinen Profile der über 50-jährigen Holzfenster waren noch weitgehend intakt und konnten durch den Schreiner saniert werden. Um den Wärmeverlust der alten Zweifachverglasung zu minimieren, wurde das innere Glas durch eine moderne Isolierverglasung ersetzt. Durch diese Massnahme erfüllen die alten Fenster die aktuellen Anforderungen. Die Oblichtfenster auf der Nordseite sind jedoch durch neue dreifach verglaste Holzfenster ersetzt worden. Bei einer früheren Renovation wurden auf der Südseite der Turnhalle anstelle von Glasbausteinen, Klarsichtfenster eingebaut. Dies führte zu einer starken Aufheizung der Turnhalle in den Sommermonaten. Diese sind nun wieder durch thermisch getrennte Glasbausteine ersetzt worden. Damit konnte eine klimatische und auch architektonische Verbesserung erreicht werden.

Die konsequente Verwendung der Baumaterialien Sichtbeton, Ziegelmauerwerk und Holz liessen eine umfassende Aussendämmung ohne Verlust der architektonischen Qualität nicht zu. Zur Verbesserung wurden die Brüstungswände innen gedämmt.

Die Decke über dem Kellerschoss und Trennwände zu Kalt-räumen erhielten eine Dämmung.

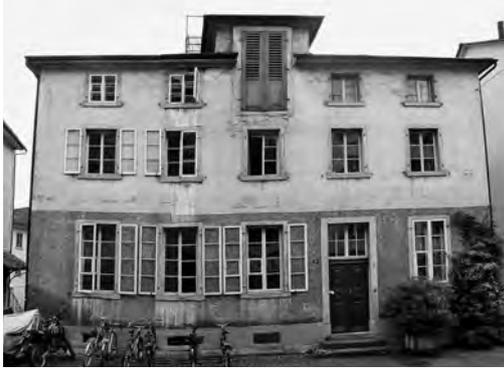
Nordfassade vor der Sanierung

Der frühere Lastenaufzug, ein für die Altstadt typisches Element blieb erhalten. Der verwitterte Sandsteinsockel wurde ersetzt, der Fassadenverputz erneuert und die Sandsteingewände repariert.

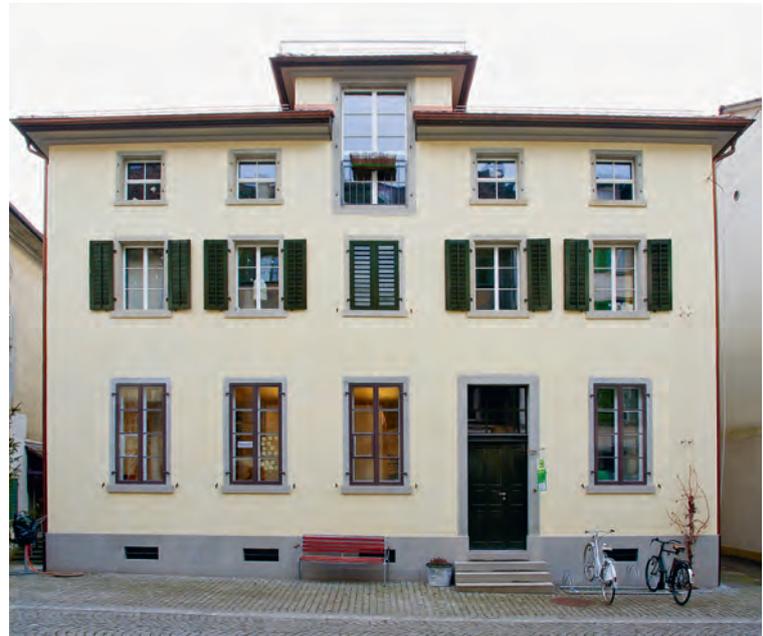
Nordfassade nach der Sanierung

Eine Aussendämmung der Fassaden war aus denkmalpflegerischen Gründen nicht möglich, man entschied sich für eine Innendämmung. Um den Feuchtehaushalt des Ziegelmauerwerks wenig zu beeinflussen, wählte man einen diffusionsoffenen und kapillaraktiven Dämmputz. Damit wurde der Transmissionswärmeverlust der Fassaden um ca. 50% reduziert und der Komfort durch eine höhere Temperatur der inneren Wandoberflächen deutlich gesteigert. Bei der schützenswerten Täferverkleidungen wurde der Hohlraum zum Mauerwerk mit Zellulosefasern ausgeblasen. Die Dämmmassnahmen sind bauphysikalisch auf die Bausubstanz abgestimmt und bringen keine Gefahr von möglichen Feuchteschäden an Holzbalkenauflagern. Zusammen mit der Bodendämmung gegen die Kellerräume, der neuen resp. restaurierten Fenstern und dem sehr gut wärmegeprägten Dach konnte das beheizte Volumen vollständig energetisch saniert werden.

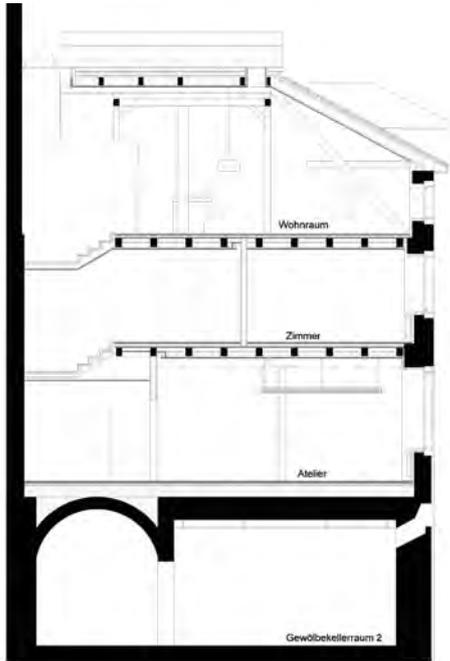
**Fenster** Im Erdgeschoss wurde das bestehende System mit Fenstern und Vorfenster (EV) beibehalten. Die Fenster konnten repariert und partiell ersetzt werden. In den oberen Geschossen wurden neue Fenster IV mit schlanken Rahmenprofilen eingesetzt.

**Aussenwand** Die Bruchsteinmauern wurden freigelegt und innenseitig mit 6–8 cm Dämmputz und Sumpfkalk verputzt. Bei Wänden mit Holzvertäferungen wurden die Hohlräume mit Zellulosefasern ausgeblasen.

**Wände/Böden gegen unbeheizt** Die Bodenbeläge wurden entfernt und die offenen Hohlräume mit Styrobeton gefüllt. Dieser weist hervorragende Diffusionseigenschaften und kann statische Kräfte aufnehmen.

**Dach** Um die spezielle Dachkonstruktion zu erhalten und sichtbar zu lassen, wurden die Sparrenzwischenräume mit Zellulosefasern gefüllt. Für das Flachdach wurde eine hinterlüftete Konstruktion gewählt. Gleichzeitig ermöglicht eine in den Boden eingebaute IV-Verglasung eine gute Belichtung des Dachraumes.
