Denkmalpflege im Fürstentum Liechtenstein

Baugeschichtliche Untersuchungen 2012

5512.0786 Gamprin, Fehragass 29

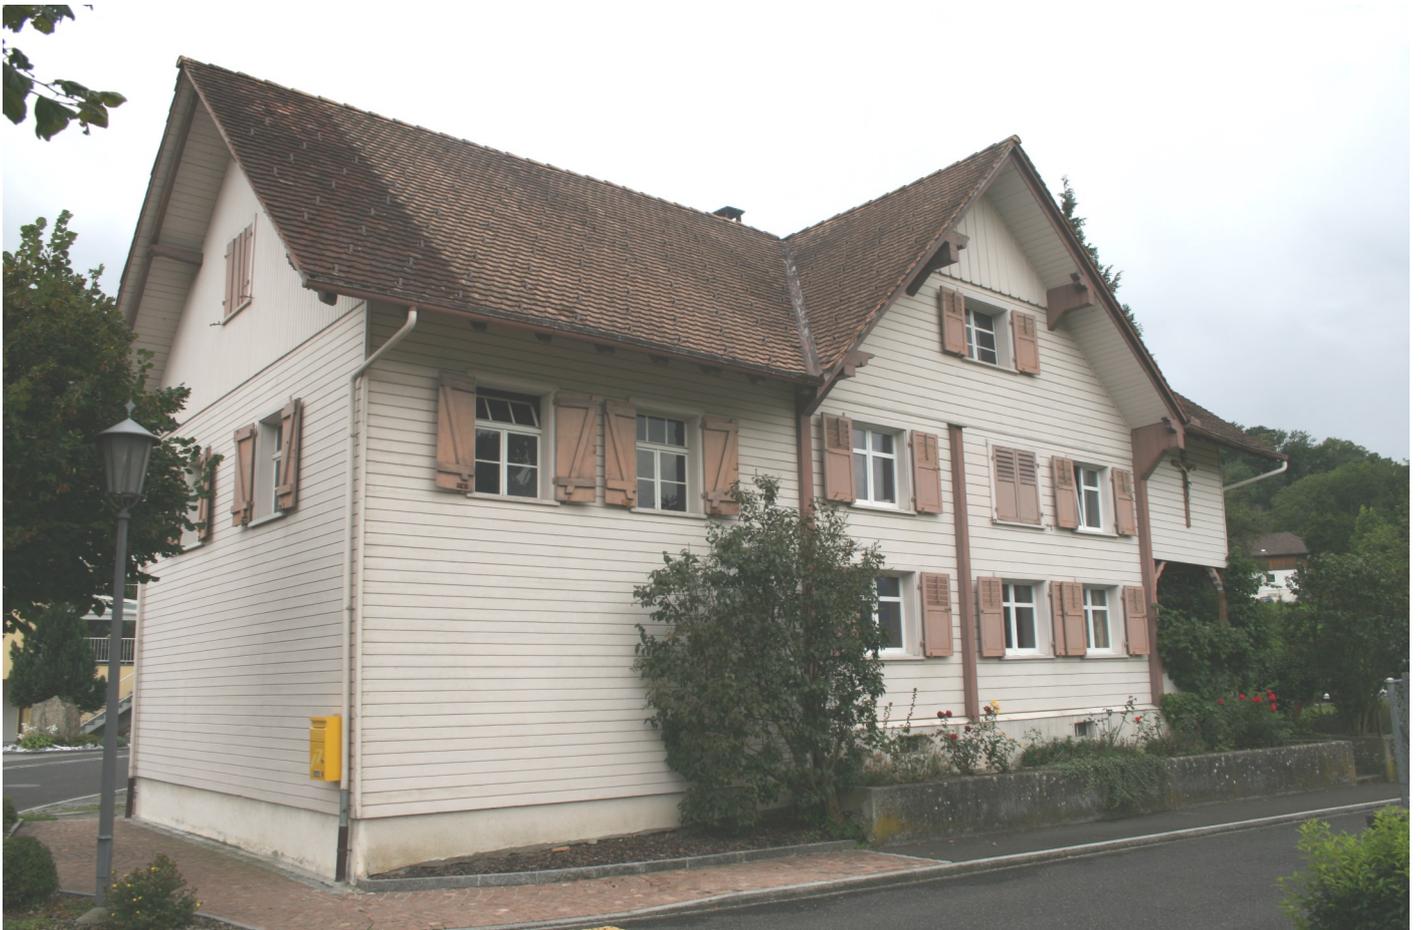
Titelseite: Nordwestansicht.

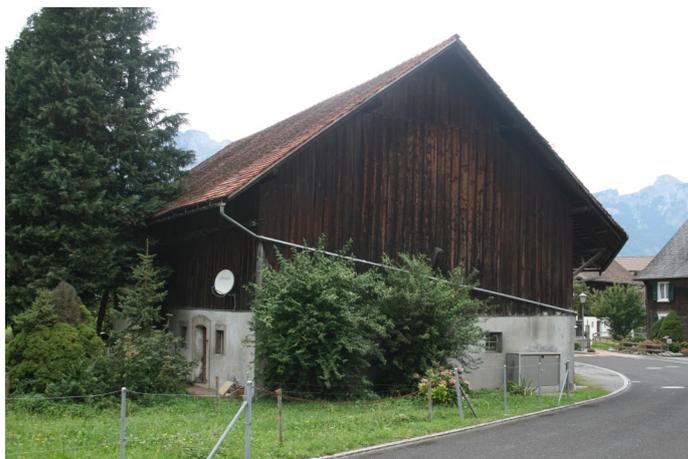
Abb. 2: Scheune von 1902, Ostfassade.

Die grosse Stallscheune von 1902 grenzt an das Wohnhaus und ersetzt einen vorherigen Ökonomiebau, der etwas weiter nordwärts gegen das Wohnhaus stiess.

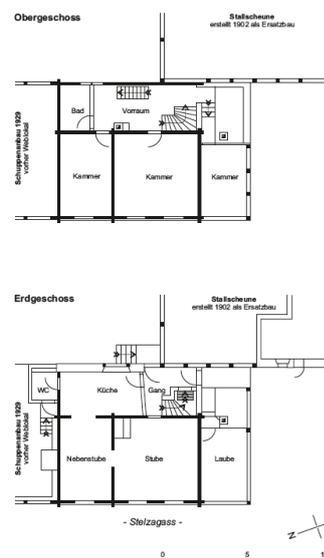
Abb. 3: Grundrisse 1:200.

Das Wohnhaus von 1676 ordnet sich bau- und raumstrukturell in die hierzulande bekannte und verbreitete baugeschichtliche Entwicklung ein. Die Stube und die Nebenstube sind einräumig unterkellert, mit Ausseneingang und Innenabgang aus dem Erdgeschoss. Die Kellermauern sind aus Bruchsteinen gefügt. Im Erdgeschoss befinden sich Gang, Küche, Stube und Nebenstube. Das Obergeschoss hat einen Vorraum mit schlichten Treppenaufgängen und zwei Kammern. Das Dachgeschoss ist nicht ausgebaut und dient als Estrich. Die beiden Vollgeschosse und das Dachgeschoss sind in Blockbauweise mit vorstossenden Gwettköpfen errichtet. Der Dachstuhl von 1676 ist verzapft abgebunden, was einem in der Region früh stattgefundenen Wechsel von den Verblattungen zur jüngeren Verbindungsart der Verzapfungen entspricht. Ebenso erscheint der steile Neigungswinkel des Daches für Nagelschindel- oder Ziegeldeckung mit Baujahr 1676 in einer Baulandschaft von verbreitet flach geneigten Schwar- oder Legschindeldächern besonders früh. Die Verpechungen am Dachstuhlgebälk belegen das Entweichen des Küchenrauches aus einer ursprünglich offenen Herdanlage ins Dachgeschoss. Einige Innenausbauerteile verweisen auf Erneuerungen im 1. Drittel des 20. Jahrhunderts. Erst vor wenigen Jahren wurde der Innenausbau umfassend modernisiert.

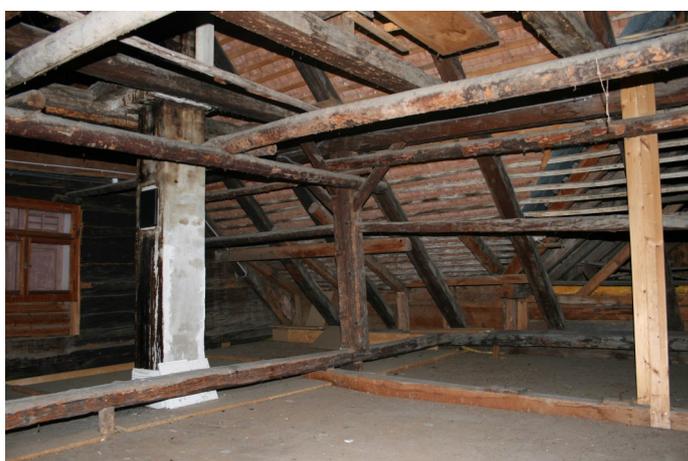
Abb. 4: Wohnhaus-Dachstuhl von 1676.

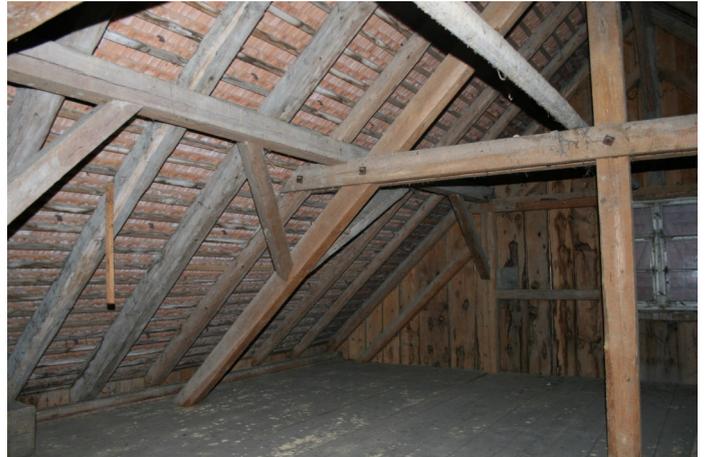
Abb. 5: Schuppenanbau von 1929 mit verschraubtem Dachstuhl aus mechanisch gesägtem Gebälk.

Beide Traufseiten des Wohnhauses sind zugebaut. An die Nordseite stösst ein Schuppenbau von 1929 an. Dieser ersetzt einen vorherigen eingeschossigen Anbau unter dem abgeschleppten Wohnhaus-Hauptdach. Bohrlochreihen eines Zettelbaums an der Nordwand des Wohnhauses belegen die zeitweilige Tätigkeit eines Webers im abgetragenen Anbau. Südseits stösst eine Laube von 1937 an, ebenfalls als Ersatz eines vorherigen Schuppenanbaus. Das heutige Erscheinungsbild der Wohnhausanlage mit seinen charakteristischen hellbeige gestrichenen Chalettäfer-Verkleidungen entstand bei Renovationsarbeiten 1937.

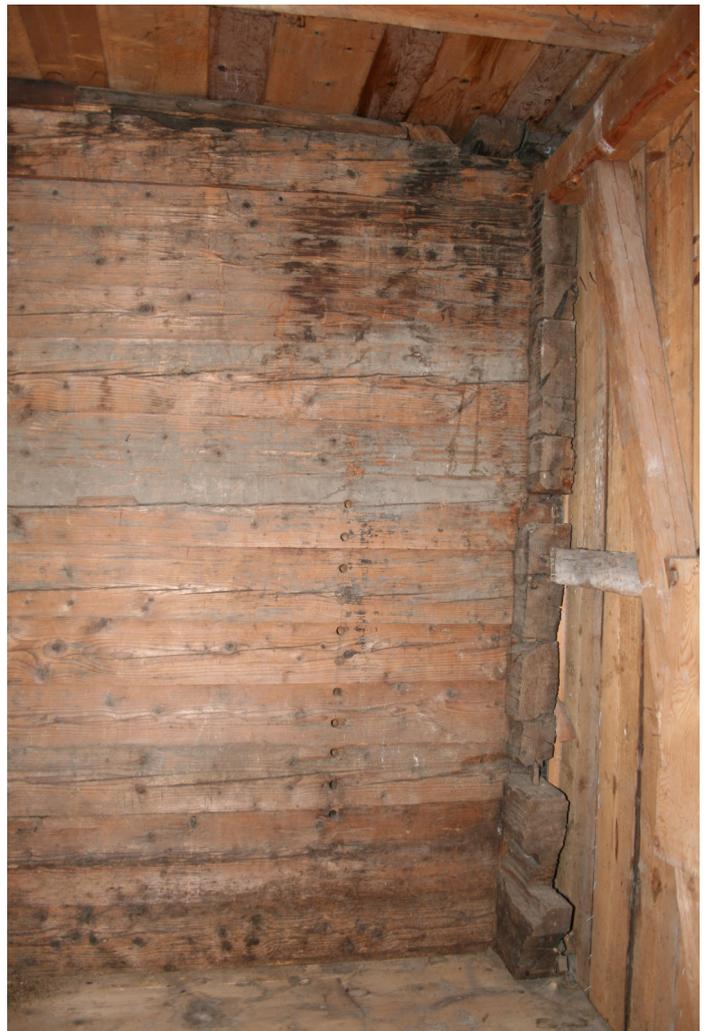
Abb. 6: Wohnhaus-Nordwand im Schuppenanbau von 1929, vertikale Bohrlochreihe für den Zettelbaum eines Webers.

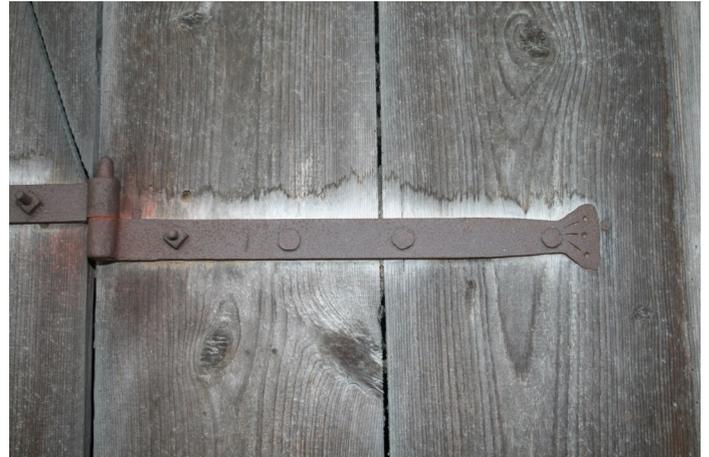
Abb. 7: Dekorativ geschmiedetes Langband am Scheunentor von 1902.

Dekorativ geschmiedete Langbänder am Scheunentor repräsentieren den handwerklichen Gestaltungswillen noch im frühen 20. Jahrhundert. Eine Heuzange des 2. Viertels des 20. Jahrhunderts erinnert an den einstigen Landwirtschaftsbetrieb.

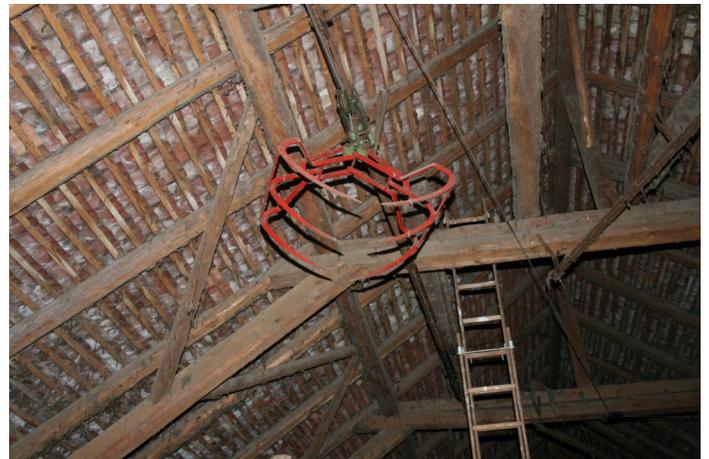
Abb. 8: Dachstuhl von 1902 über der Scheune, mit Heuzange des 2. Viertel des 20. Jahrhunderts.
